# COMUNE RICCIONE

P.U.A.

COMPARTO N. 15 sito in VIA CARBONIA n. 6

## PROGETTO: PLANIMETRIA GENERALE - PLANVOLUMETRICO

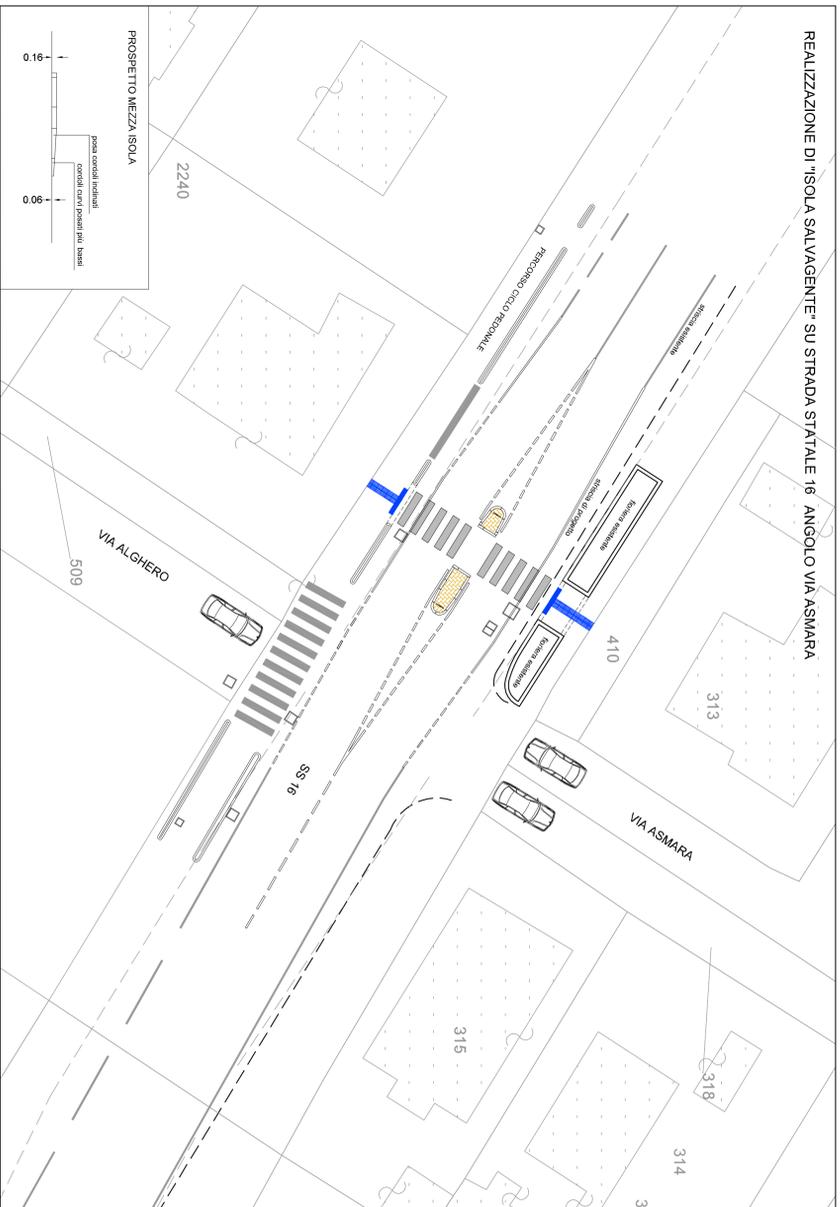
### REALIZZAZIONE DI "ISOLA SALVAGENTE" SU STRADA STATALE 16 ANGOLO VIA ASMARA

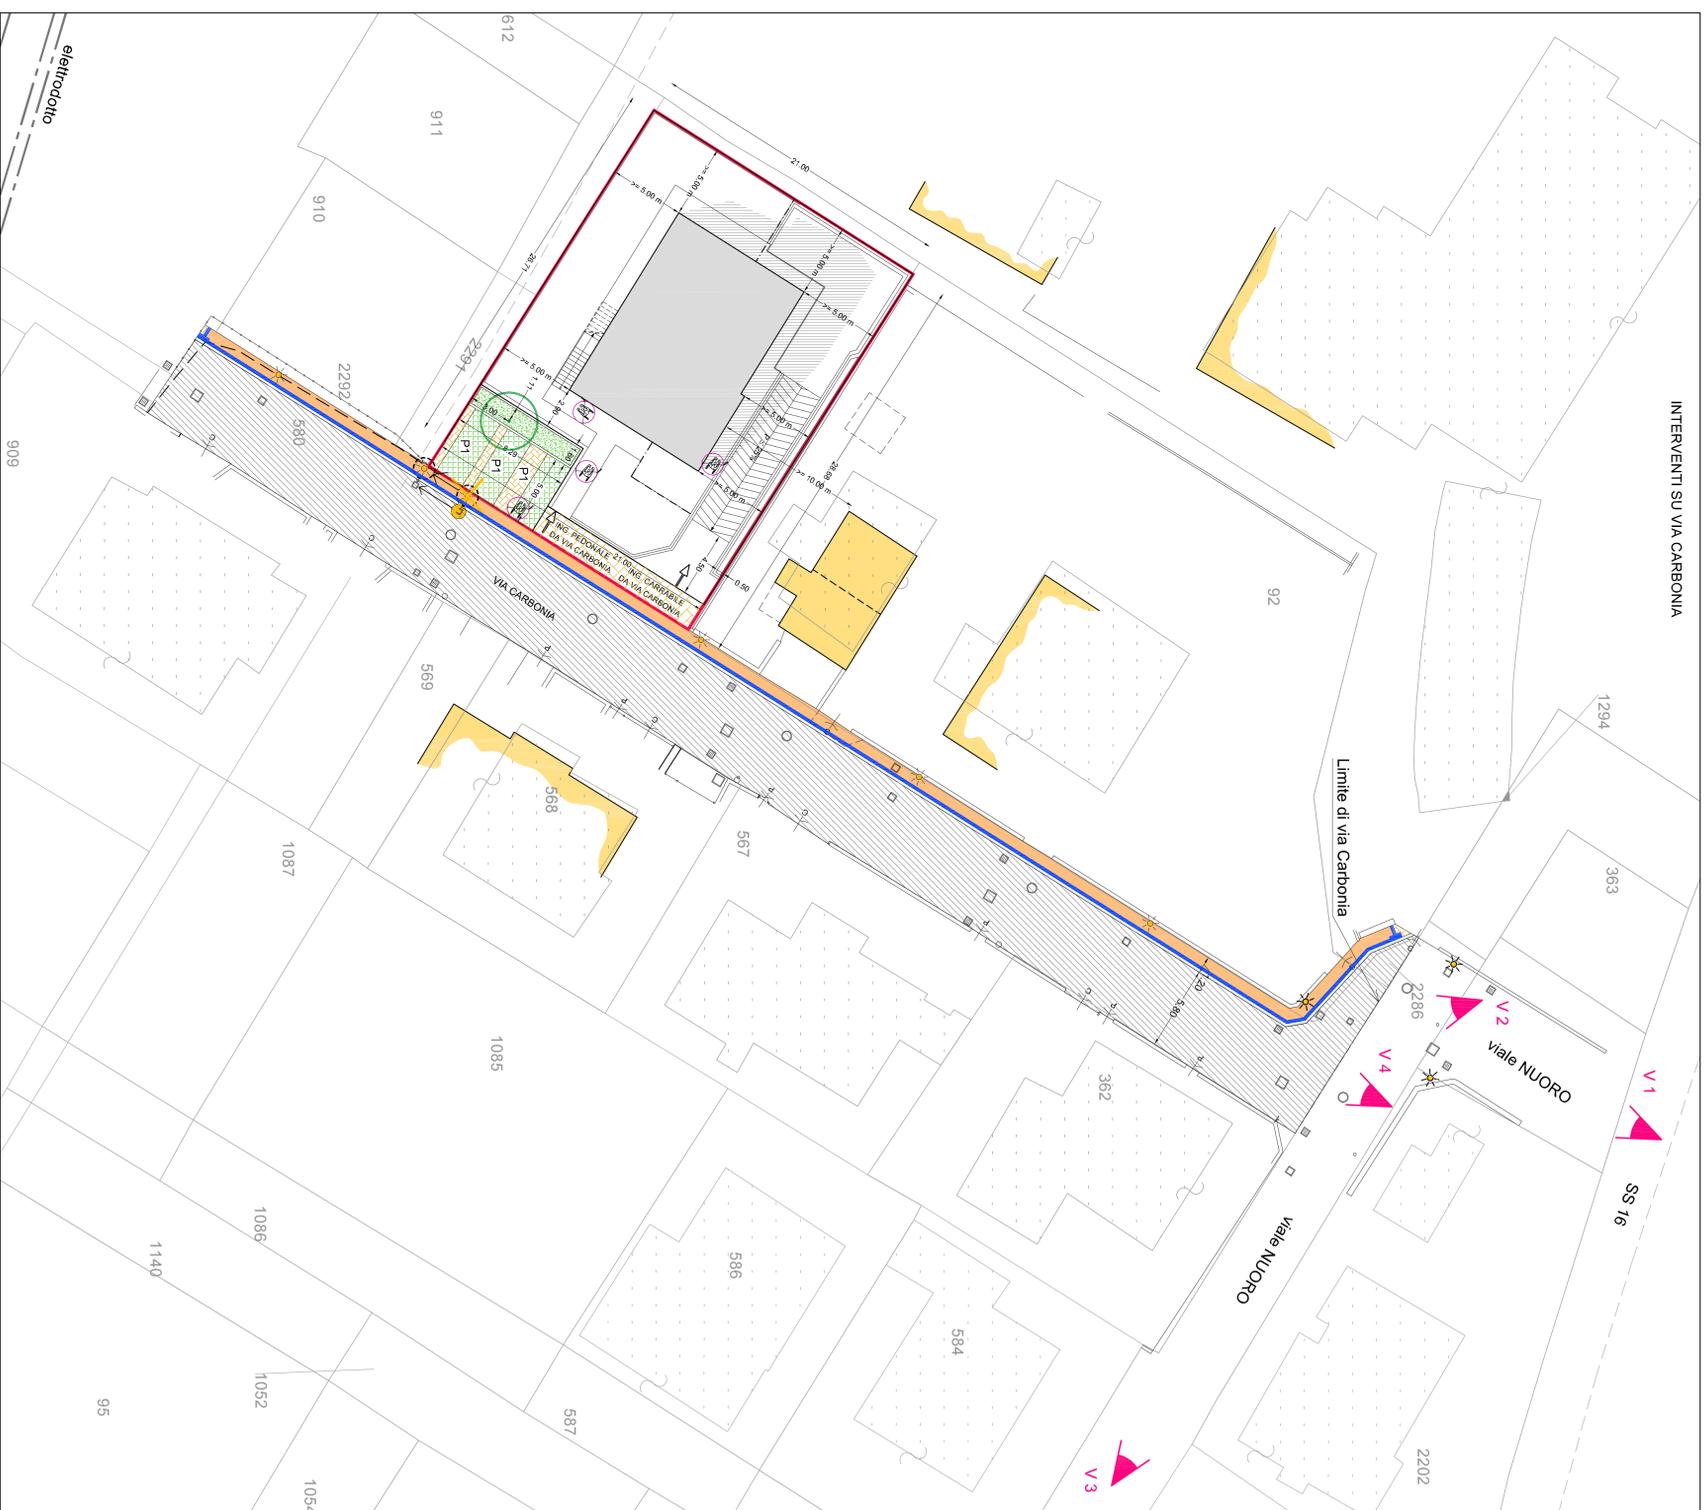
### INTERVENTI SU VIA CARBONIA

- ELIMINAZIONE BARRIERE ARCHITETTONICHE
- PUNTI DI VISTA
- RIQUALIFICAZIONE DELLA PUBBLICA ILLUMINAZIONE ESISTENTE CON SPOSTAMENTO DI N. 1 PALO  
Palo esistente in acciaio zincato a caldo (H=5,20 mt, fuori terra (compensato 6,00 mt))  
colpo luminoso CAMEL (modello X3000) a LED (4000K) (L=1,20 mt, D=110 mm)  
con posatoio di ispezione in c.a.p. 40x40x40 cm, a fondo dipendente interno e chiuso in ghisa C250

- POZZETTO ILLUMINAZIONE DA SPOSTARE
